İMO Diyarbakır Şube tarafından hazırlanan

08 Mart 2010 Elazığ-Kovancılar Deprem Raporu

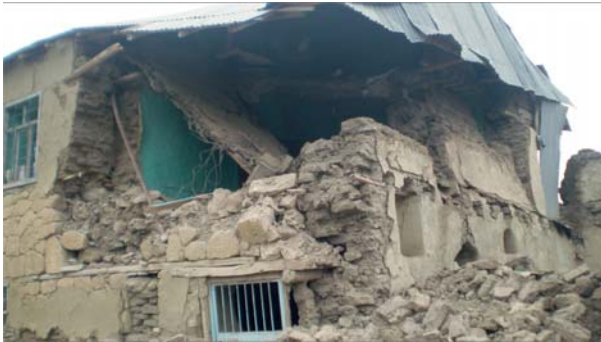
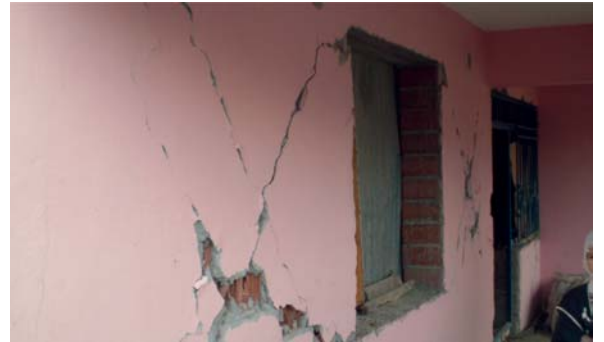
Kovancılar ilçesine bağlı bu köyde yaklaşık 100 mesken 60 civarında da ahır bulunmaktadır. Bu yerleşim biriminde herhangi bir can kaybı olmamakla birlikte çoğu yıkık olmak üzere toplamda 130 civarında yapı kullanılamaz hale gelmiştir. Tabanözü köyündeki yığma yapılarda ağır hasar örnekleri Şekil 4'te, hasarsız sayılabilecek betonarme bir yapı, kurtarma çalışmaları ve tespit heyetinin görüntüsü Şekil 5'de toplu olarak verilmiştir.

Şekil 4 - Tabanözü köyündeki tipik bir köy konutunda meydana gelen hasar örnekleri

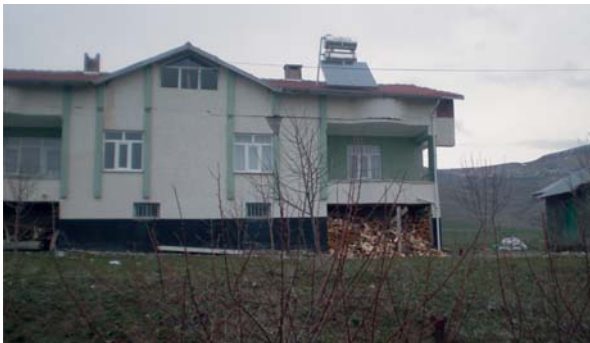
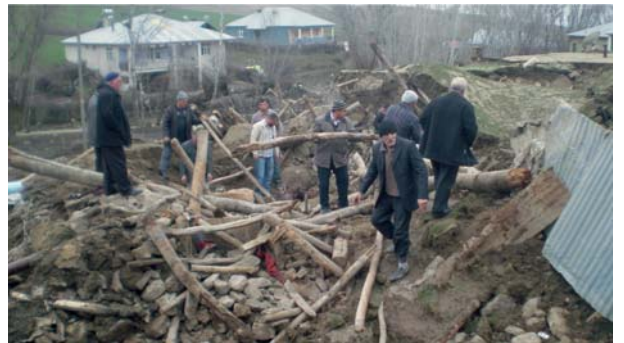
Şekil 5 - Tabanözü köyündeki hafif hasarlı bir betonarme yapı ile kurtarma çalışmaları

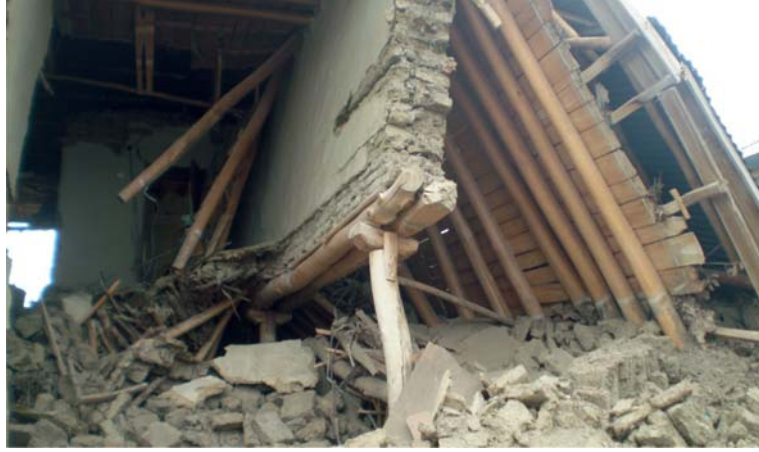
Şekil 6 - Tabanözü köyündeki hasar görmüş kerpiç yapı

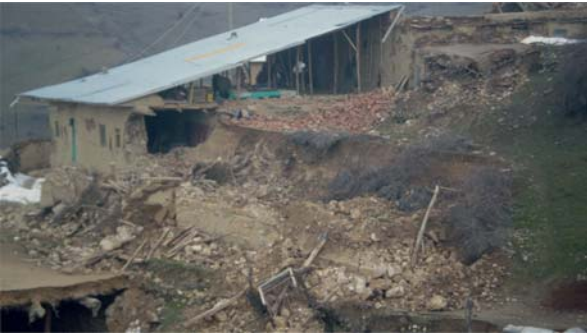
Şekil 7 - Okçular köyündeki yapı enkazları

maz duruma gelen yapıların tamamının taş duvarlı yapılardan oluştuğu maalesef net olarak ortaya çıkmıştır. Okçular köyündeki taş duvarlı yığma yapılarda tipik ağır hasar örnekleri Şekil 7 ve 8'de gösterilmiştir.

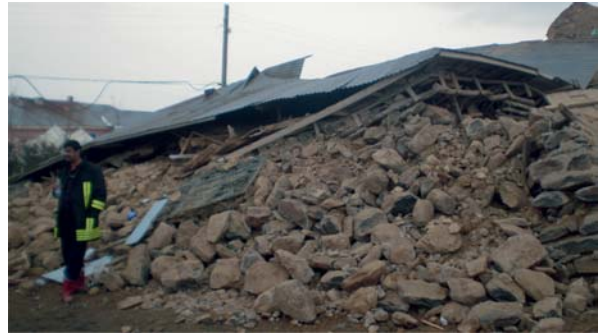
Şekil 8 - Okçular köyündeki çamur harçlı moloz taş duvarlı yapı enkazı

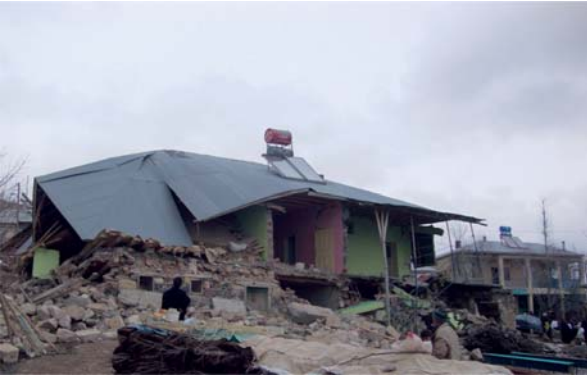
Şekil 9 - Okçular köyündeki tamamen yıkık durumda olan yığma bir bina ile hemen yanında hasarsız bir betonarme yapı

Özensiz bir şekilde inşa edilmiş yığma yapıların sismik dirençlerinin çok düşük olduğu Şekil 9'da açık bir şekilde ortaya konmuştur. Şekil 9'da aynı karede bulunan, aralarında 20 metre mesafe olan iki binadan tamamen yıkık olanın yığma bina olduğu, hasarsız olanın ise betonarme karkas sistemli olduğu görülmektedir. Aradaki bariz fark düşündürücü boyuttadır.

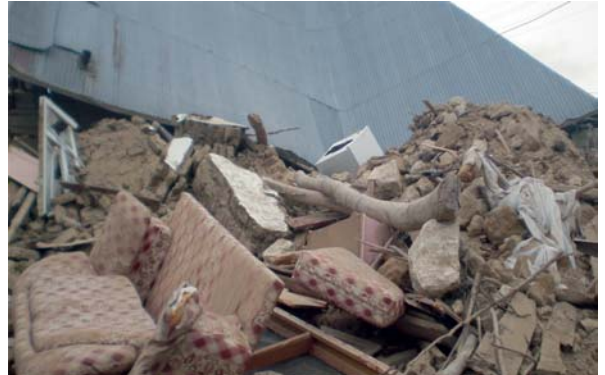
Şekil 10 - Okçular köyündeki tamamen yıkık durumda olan yığma yapı

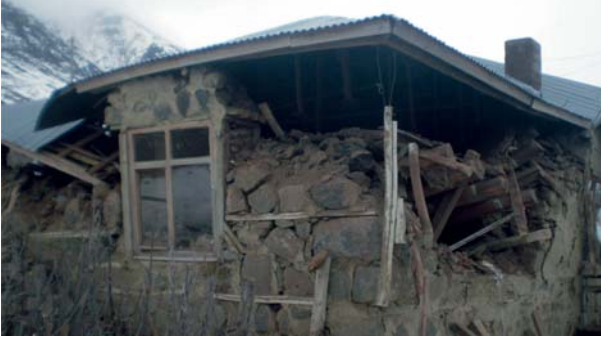
Şekil 11 - Yukarı demirci köyünde ağır toprak damlı harçsız sayılabilecek yıkık yapı örnekleri

Yaklaşık 40 mesken bir o kadarda ahırın bulunduğu bu yerleşim biriminde, nüfusa oranla en ağır can kaybı bilançosu ortaya çıkmıştır. Bu yerleşim biriminde meydana gelen yıkım sonucu sekizi çocuk 14 kişinin öldüğü ve onlarca kişinin yaralandığı kaydedilmiştir. Can kayıplarının yanı sıra birkaç betonarme karkas bina dışında köydeki tüm mesken ve ahırlar yıkılmıştır. Ağır toprak damlı, harçsız moloz taş duvarlı enkazlara örnek Şekil 11'de gösterilmiştir.
