İMO Diyarbakır Şube tarafından hazırlanan

08 Mart 2010 Elazığ-Kovancılar Deprem Raporu

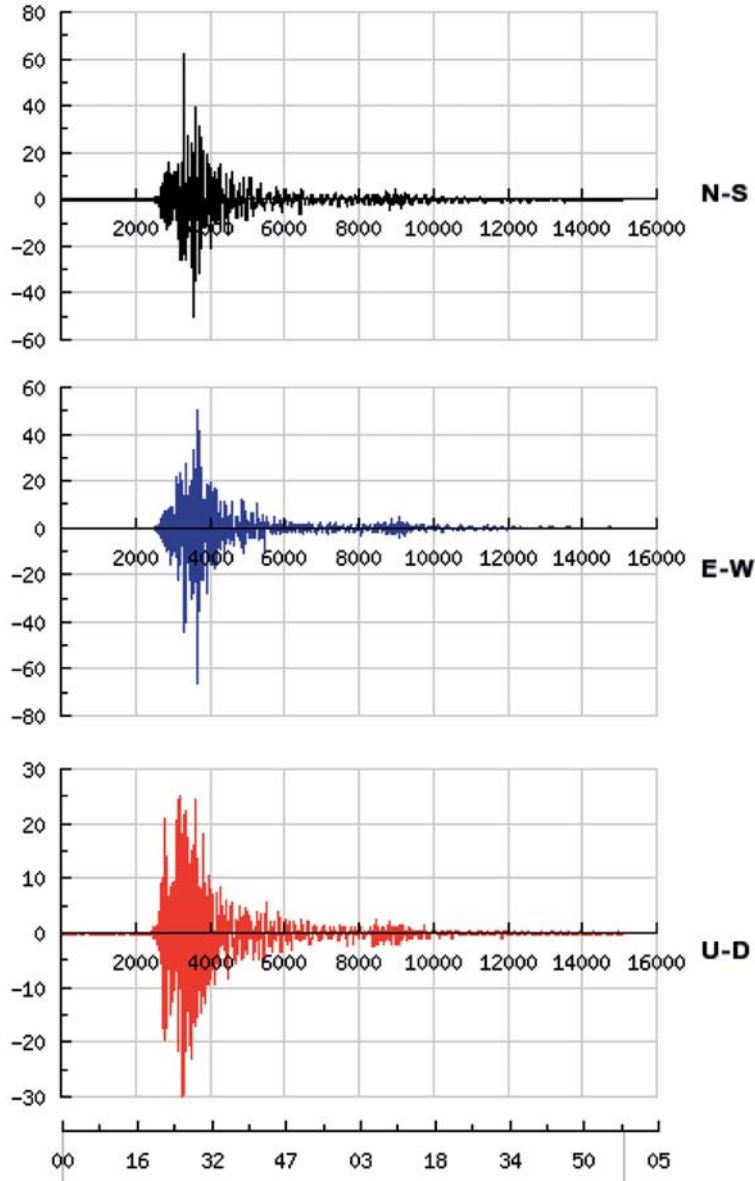
Şekil 3 - Palu istasyonuna ait kuvvetli yer hareketi kayıtları

Deprem dairesi başkanlığının deprem yerine en yakın noktada yer alan ve pik ivme kayıtlarına sahip Palu istasyonuna ait ana şok kayıtları Şekil 3'de yer almaktadır. Buradan görüleceđi gibi, deprem kendini her iki yatay yönde çok kısa bir süre kabul edilebilecek yaklaşık 7-8 saniye boyunca hissettirmiştir. Ancak ana şok, kuzey-güney doğrultusunda maksimum 62 gal (cm/sn^2) ve doğu-batı yönünde ise 66,5 gal değerindeki pik ivmeler çok daha kısa bir zaman aralığına sığmıştır. Düşey yer hareketi ise 20-30 gal aralığında orta büyüklükteki bir deprem için normal sayılabilecek 15 saniye boyunca devam etmiştir.
